# Analisis Kegunaan dan Perawatan Apar Jenis *Foam* Guna Mencegah Kebakaran

## (Studi Kasus: KMP. Dharma Bahari Sumekar III)

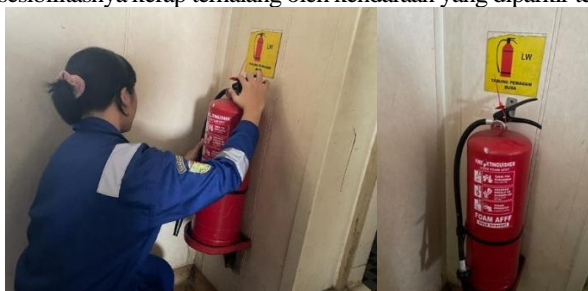
Berdasarkan dokumen *Fire Control Plan*, KMP. Dharma Bahari Sumekar III menyiapkan 23 unit APAR *foam* berkapasitas 9 kg yang didistribusikan secara proporsional. Namun, observasi di lapangan menunjukkan kendala yang terukur. Pertama, dari 23 unit APAR, sekitar 15-20% tabung yang berada di lorong semi-terbuka mulai menunjukkan indikasi korosi ringan akibat paparan uap laut bersalinitas tinggi. Kedua, pada area *car deck*, terdapat 5 unit APAR (merpresentasikan sekitar 21% dari total APAR) yang aksesibilitasnya kerap terhalang oleh kendaraan yang diparkir terlalu rapat ke dinding kapal.

Gambar 2. Pengecekan Kondisi Fisik APAR Foam dan Kondisi yang Baik

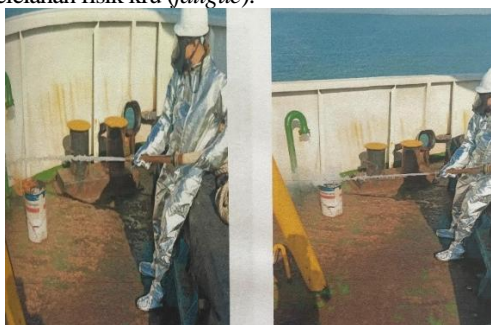
Wawancara dilakukan bersama Mualim II, Mualim III, dan Markonis selaku penanggung jawab keselamatan. Dari sisi ketersediaan, para perwira sepakat bahwa jumlah dan lokasi APAR *foam* di kapal sudah sesuai kebutuhan standar keselamatan. Kru kapal di tingkat bawah juga dinilai sudah memahami cara pemakaian dasar APAR melalui latihan (*fire drill*). Akan tetapi, narasumber mengakui bahwa perawatan dan pengecekan fisik belum selalu dijalankan secara maksimal. Latihan *fire drill* yang seharusnya menjadi menu wajib tiap bulan juga terkadang terlewat pelaksanaannya karena faktor padatnya jadwal sandar kapal dan kelelahan fisik kru (*fatigue*).

Gambar 3. Kegiatan Free Drill
