Analisis Kegunaan dan Perawatan *Liferaft* (Studi Kasus: MV. Pacific Bulk)

Gambar 1 . Tata Letak Liferaft Pada MV. Pasific Bulk

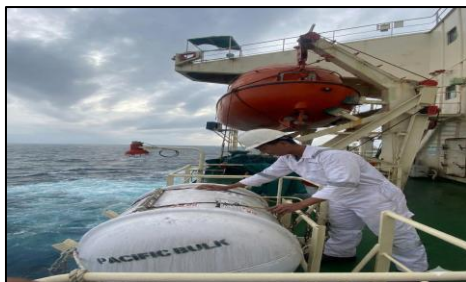
Obeservasi kedua dilaksanakan pada pukul 09.00 hingga 10.30 LT, dilakukan observasi pemeriksaan rutin kondisi fisik *liferaft* di dek sekoci (*starboard and port side*) dan di crossdeck dekat forecastle yang dilaksanakan oleh mualim III. Dalam kegiatan tersebut, Mualim III melakukan pendekatan sistematis untuk memastikan integritas fisik Inflatable liferaft (ILR), terutama pada bagian canister atau tabung pembungkus. Pemeriksaan difokuskan pada kondisi fiberglass reinforced plastic (FRP) guna mendeteksi adanya degradasi UV, retak rambut, atau lubang yang dapat memicu masuknya air laut dan kelembapan yang berisiko merusak material karet di dalamnya. Selain itu, peneliti mencatat bahwa *sealing strip* dan tali pengikat (*banding*) dalam kondisi utuh dan tidak getas, sehingga unit tetap kedap air namun tetap siap pecah saat proses inflasi otomatis. Upaya pembersihan kristal garam (*salt spray*) pada permukaan unit juga dilakukan secara menyeluruh untuk mencegah korosi pada komponen logam di sekitarnya.

Gambar 2. Pengecekan Liferaft Oleh Mualim III

Aspek pengaturan cradle dan mekanisme peluncuran juga menjadi focus utama dalam observasi ini guna memastikan kepatuhan terhadap standar keselamatan. Seluruh unit liferaft terpantau tertata rapi di atas cradle besi tanpa adanya hambatan fisik (obstruction) seperti tali tambahan atau sisa cat yang dapat menghalangi jalur peluncuran ke arah laut. Mualim III juga melakukan verifikasi terhadap validitas tanggal kadaluwarsa (expiry date) pada Hydrostatic Release unit (HRU) serta memastikan safety pin berada pada posisi yang tepat [12]. Pengamatan mendalam menunjukkan bahwa painter line telah terhubung dengan benar ke weak link pada HRU, sebuah konfigurasi krusial yang menjamin liferaft akan terlepas secara otomatis dan mengembang di permukaan jika kapal tenggelam.

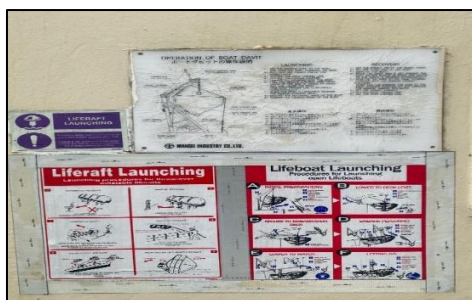
Selain aspek simbolisasi, peneliti mengamati keberadaan poster instruksi peluncuran yang di tempel secara permanen di dekat setiap unit liferaft sesuai mandat SOLAS Chapter III. Mualim III menjelaskan bahwa keterbacaan instruksi ini sangat

vital dalam kondisi darurat yang mencekam, sehingga manual operasional tersebut disajikan menggunakan ilustrasi gambar yang intuitif serta didukung oleh Bahasa yang mudah di pahami (Bahasa Inggris dan Bahasa resmi kru).

Gambar 3. Prosedur Liferaft Launching

Penggunaan gambar Langkah demi Langkah ini bertujuan untuk meminimalisir risiko kesalahan manusia (human error) saat prosedur instruksi telah menggunakan material tahan cuaca guna menjamin informasi tetap terjaga kualitasnya meski terpapar sinar matahari ekstrem dan percikan air laut dalam jangka waktu lama.

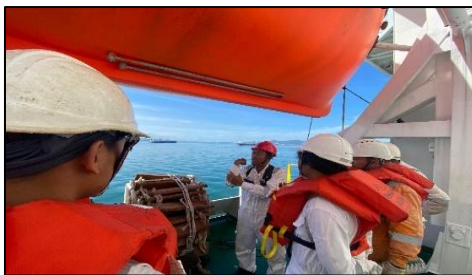
Mualim III memberikan instruksi di depan unit liferaft mengenai cara melepas senhouse slip secara manual dan menjelaskan prosedur penarikan liferaft tali painter hingga rakit mengembang sempurna. Peneliti mencatat bahwa edukasi ini sangat penting untuk memberikan pemahaman mengenai "jarak bebas" yang dibutuhkan agar rakit tidak terhambat oleh lambung kapak saat mengembang.

Gambar 4. pelaksanaan Abandon Ship Drill

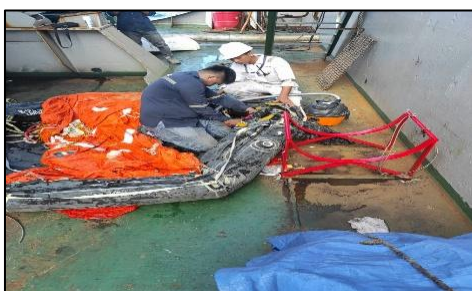
Peneliti melakukan observasi mendalam terhadap proses supervisi yang dilakukan oleh mualim III saat mendampingi tim teknisi CV. Borneo Samudra Jaya di atas kapal. Kegiatan ini merupakan implementasi nyata dari SOLAS Chapter III Regulation 20.8 [18], yang mewajibkan setiap unit Inflatable liferaft di servis secara berkala setiap 12 bulan di stasiun servis resmi. Peneliti mencatat bahwa mualim III berperan aktif dalam memastikan prosedur penurunan unit dari cradle dilakukan dengan Tingkat keamanan tinggi, serta memfasilitasi kebutuhan teknis tim bengkel guna memastikan proses inspeksi berjalan sesuai dengan checklist kelaikan laut.

Gambar 5. Proses supervisi Mualim III

Dalam pengamatan tersebut, sinergi antara kru kapal dan pihak ketiga terlihat jelas saat tim CV. Borneo Samudra Jaya bersama mualim III melakukan pembongkaran canister secara terkontrol untuk menguji integritas komponen internal. Peneliti mengamati pemeriksaan mendalam pada kondisi tabung gas CO2 sebagai media inflasi utama serta pengecekan mekanisme pengembangan rakit agar tetap responsif saat digunakan. Fokus utama observasi ini juga tertuju pada ketelitian mualim III dalam mengaudit daftarinventaris peralatan kelangsungan hidup (survival kit). Sesuai dengan standar LSA CODE [19], dilakukan penggantian logistic yang telah memasuki masa kadaluwarsa, meliputi ransum (*food rations*), air minum kemasan darurat, hingga pembaruan stok obat-obatan di dalam kotak P3K. Tindakan ini krusial untuk menjamin bahwa seluruh perlengkapan pendukung kehidupan tetap dalam kondisi layak konsumsi dan fungsional selama masa berlaku sertifikat berikutnya.

Lebih lanjut, mualim III menjalankan fungsi pengawasan dengan memastikan bahwa setiap item pengganti yang disediakan oleh CV> Borneo Samudra Jaya telah memiliki sertifikat validasi yang sesuai dengan spesifikasi internasional IMO/SOLAS. peneliti juga menyaksikan komunikasi dua arah intens terkait pengujian hydrostatic release unit (HRU) dan kekuatan tali painter, dimana setiap komponen teknis harus dipastikan mampu bekerja secara sinkron dalam kondisi darurat. Rangkaian Kerjasama ini diakhiri dengan penempelan stiker inspeksi terbaru dan penyegelan kembali badan canister, yang secara formal menandakan bahwa liferaft telah tersertifikasi dan siap digunakan Kembali untuk satu tahun ke depan. Melalui obsevasi ini, peneliti menyimpulkan bahwa pengawasan melekat oleh mualim III terhadap pihak ketiga merupakan instrument vital dalam menjamin kualitas pengerjaan, keabsahan dokumen keselamatan, serta kepatuhan kapal terhadap regulasi keselamatan maritim internasional

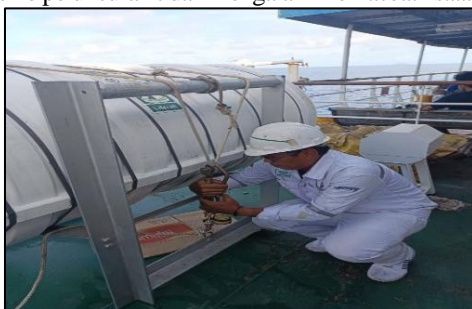
Secara internal, pengecekan harian, mingguan, dan bulanan sangat efektif untuk memitigasi dampak lingkungan laut yang korosif. Peneliti menemukan bahwa kendala utama di lapangan adalah timbulnya karat pada *cradle* dan pudarnya stiker instruksi akibat paparan sinar matahari serta air laut. Tindakan kru yang rutin melakukan pengecekan visual dan pembersihan merupakan kunci utama agar mekanisme peluncuran tidak mengalami kemacetan saat dibutuhkan.

Gambar 6. Pengecekan Liferaft

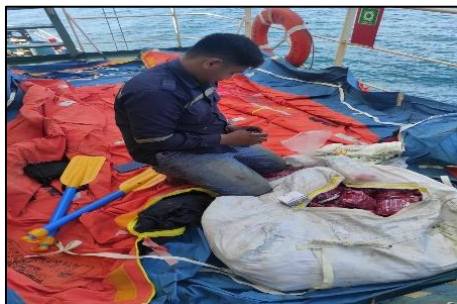
Sinkronisasi perawatan mencapai puncaknya pada saat pelaksanaan servis tahunan bersama CV. Borneo Samudra Jaya. Proses pembongkaran canister secara terkontrol memungkinkan CV. Borneo Samudra Jaya. Proses pembongkaran canister

secara terkontrol memungkinkan dilakukannya audit bertahap terhadap komponen yang tidak dapat diakses oleh kru kapal, seperti kondisi tabung gas CO₂ dan pembaruan logistic yang telah kadaluwarsa. Kerja sama ini memastikan bahwa setiap unit *liferaft* yang kembali ke kapal memiliki jaminan fungsionalitas penuh untuk satu tahun ke depan, yang dibuktikan dengan sertifikat kelaikan

Gambar 7. Kegiatan Servis Tahunan
